Referencia: APRUEBA RECURSOS PARA PROYECTO "CONSERVACION  
DIVERSAS MULTICANCHAS LEBU", CON CARGO AL FNDR.

1. PROYECTO : 40000123-0 CONSERVACION DIVERSAS MULTICANCHAS LEBU

FICHA PROYECTO  
CONSERVACIÓN DE INFRAESTRUCTURA PÚBLICA  
Edificación Pública  
CIRCULAR 33

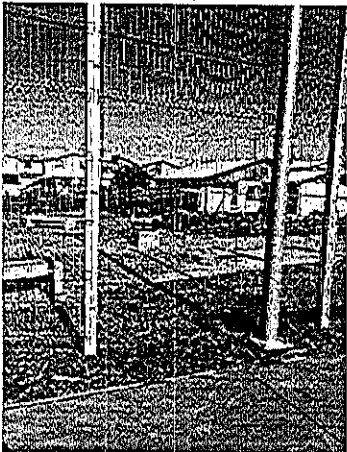
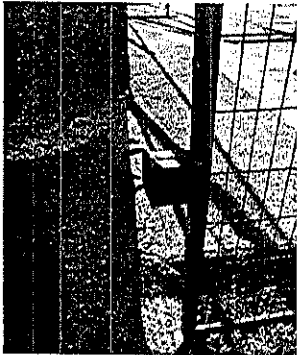
| Partida | Situación Actual<br>(Incluir materialidad actual) | Causa Técnica | Propuesta Solución<br>(incluir materialidad) |
|---|---|---|---|
| Cierro lateral | <p>En un porcentaje de las multicanchas, los cierros laterales se encuentran en mal estado.</p> <p>Malla: "acmafor 3d" presenta rupturas, esquinas sueltas, y falta de material en algunas secciones.</p> <p>Foto n°2 soltura de tramo entero malla acmafor"</p> <p>Uniones: tipo abrazaderas metálicas, presentan daños y debilitando su capacidad de unión, se aprecia ausencia de</p> | <p>La principal causa es el robo de material, además de la falla en algunas uniones, soltando esquinas y o lados de secciones de las mallas.</p> <p>Foto n°4 "soltura amarre de malla a pilar."</p> | <p>La solución constructiva propuesta consta en la reposición de los tramos faltantes de material (malla acmafor 3d), y aumentar el número de uniones por cierre, en los sectores faltantes, y largos tramos donde haya la ausencia de estos, no dejando pasar mas de 1.50mts de malla sin unión reforzando.</p> <p>Sobre esta malla se propone una nueva capa de malla por dentro tipo "cerco de larga duración" reforzado con bezinal y plastificado verde, este material es 5 veces mas durable que utilizado en la actualidad.</p> |

| | <p>estas en algunas secciones.</p> <p><i>Foto n°3 "reparación soldadura por parte de los afectados"</i></p> | | |

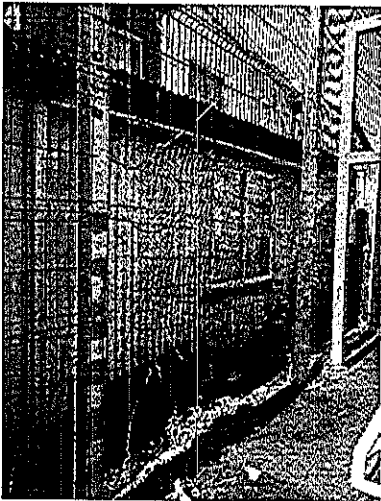
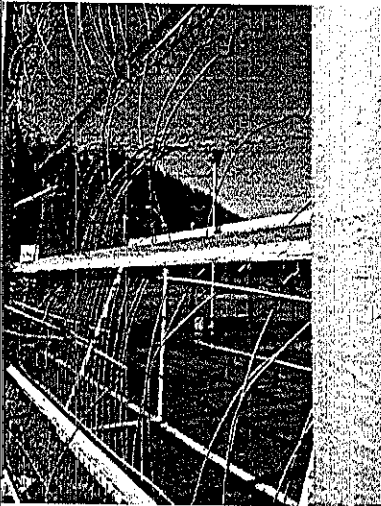
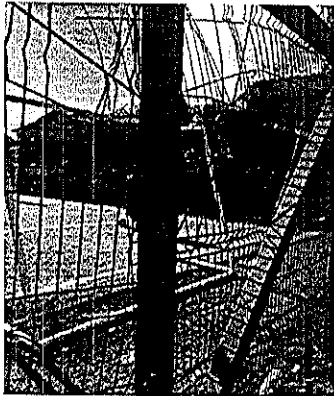
| Cierro<br>cabezal | <p>En la totalidad de multicanchas estudiadas se presentan con mala condición de los cabezales, colapso de material en el caso de las mallas, falla en casi la totalidad de las uniones, siendo más notorio en la zona central del cierre.</p> <p><i>Foto n°5 "Cierro malo, con peligro de casa afectada".</i></p> <p>Situaciones que se dan desde un tiempo considerable, obligando a los usuarios a "reforzar" estas fallas sin tener un óptimo resultado. Convirtiéndose en un constante peligro debido a la materialidad de la malla, que en muchos casos queda en posición punzante y con filo hacia los costados a una altura alcanzable por niños y animales.</p> | <p>La principal causa son los reiterados impactos de pelota que recibe el cabezal, por parte de los usuarios. Se dañan las mallas y las uniones colapsan, permitiendo la soldadura de esta.</p> <p>Se evidencia la mala solución de cabezal, con las reiteradas fallas.</p> <p><i>Foto n°6 "Cierro con refuerzo, falla de solución"</i></p> <p><i>Foto n°7 "Cierro con refuerzo, falla de solución"</i></p> | <p>La solución constructiva propuesta consta en aumentar el número de perfiles de acero (de 4" de diámetro de espesor 3mm) por cabezal, aumentando así la resistencia al impacto, unidos entre si con perfiles cuadrados de 4x4cm espesor de 3mm, unidos y cortados de acuerdo a la distancia de los perfiles principales, con un total de tres corridas, unidos a estos se proyectan unos listones de madera de 3x2" con un alto de 3.2mts en forma vertical mediante tornillos con contratuerca, para asegurar la unión del listón.</p> <p>Entre perfil y perfil (principales ) habrá una distancia de 50cm. Lo que hará generar un cierre mucho mas reforzado.</p> |

En los cierros cabezales como en la totalidad de las multicanchas presenta graves desperfectos, se sugiere el cambio total de este, considerando un aumento en los perfiles de acero usados como pilares principales, de 4" de diámetro con un espesor de 3mm, perfiles de acero en forma horizontal de 4x4cm, tres corridas a lo largo del cierre, estos deberán estar cortados y soldados respectivamente entre pilar y pilar, sobre estos se dispondrán listones de madera, fijados con pernos con contratuerca, para asegurar su fijación. En la parte superior del cierre se dispondrán un tramo de malla a lo largo del cierre, esta será malla de larga duración con bezinal mas plastificado.

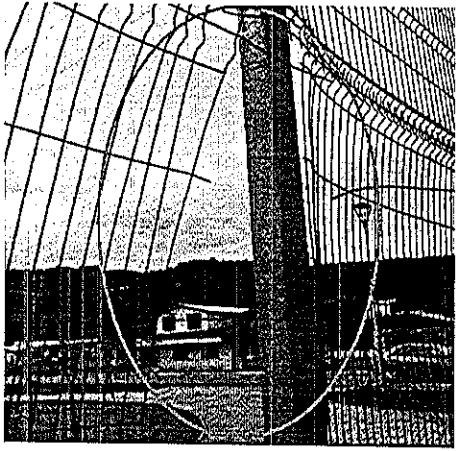
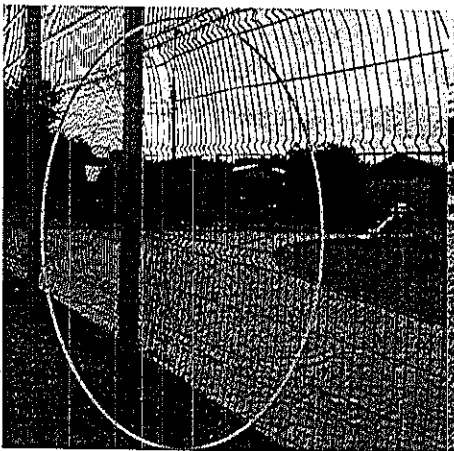
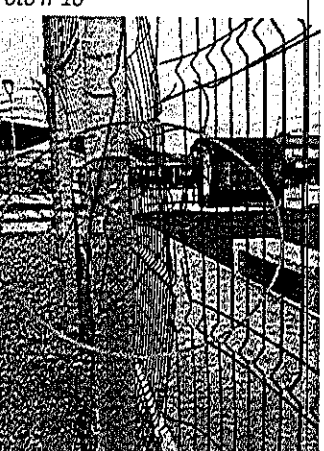
| Foto n°8 | Foto n°9 | Foto n°10 |

| 1.- Sector | : Bernardo O'Higgins. | |
| Características del recinto | : Pasto sintético, iluminación y cierre perimetral (cabezal) en mal estado. | |

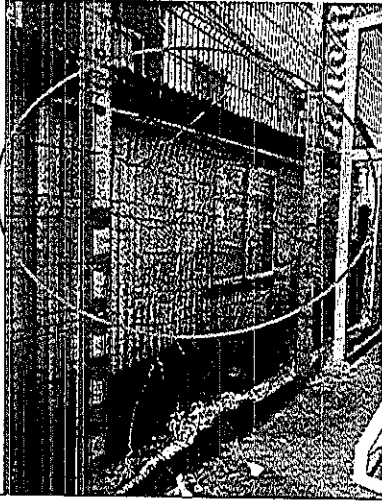
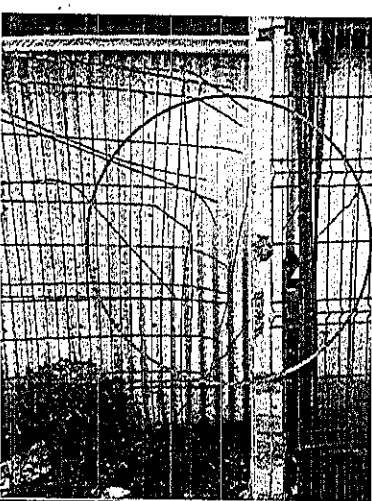
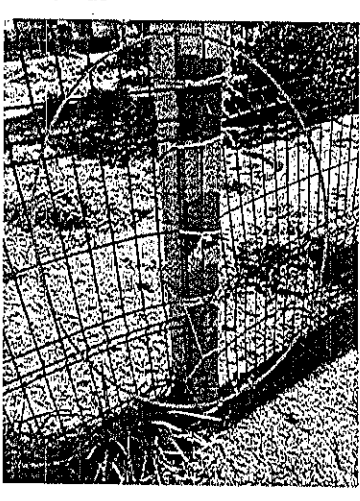
| Foto n°11 | Foto n°12 | Foto n°13 |

| 2.-Sector | : Gabriela Pizarro. | |
| Características del recinto | : Piso hormigón, iluminación y cierre perimetral (cabezales) en mal estado. | |

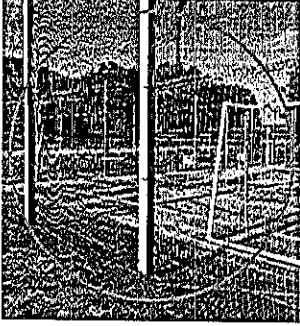
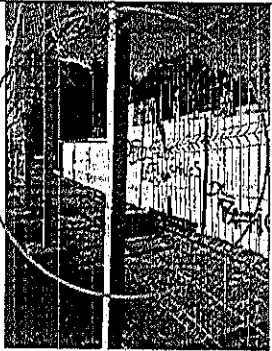
| Foto n°14 | Foto N°15 | |

| 3.-Sector | : Villa Alesandri | |
| Características del recinto | : Piso hormigón, iluminación, cierre perimetral (cabezales) en mal estado, cierre lateral estado regular. | |

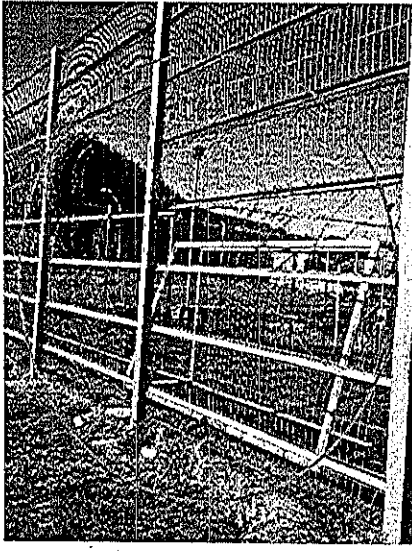
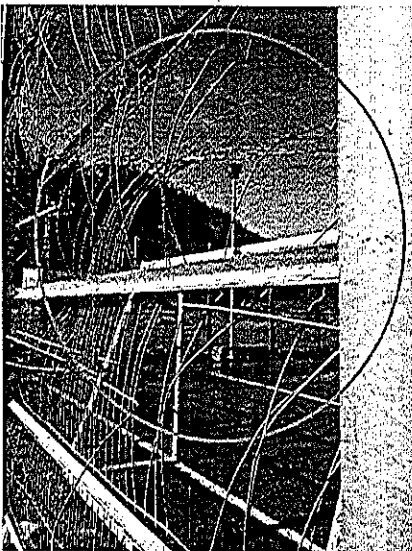
| 4.-Sector | : Raúl Silva Henríquez. |
| Características del recinto | : Pasto sintético, iluminación, cierre perimetral (cabezales) en mal estado |

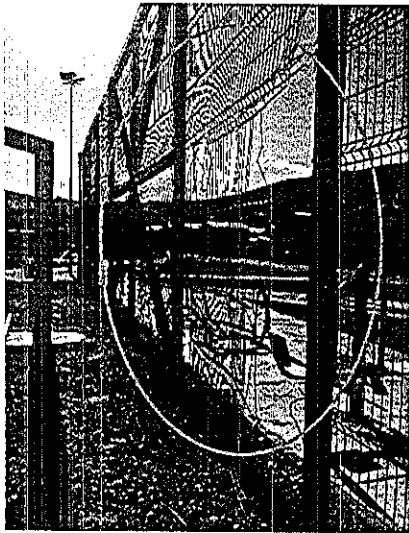
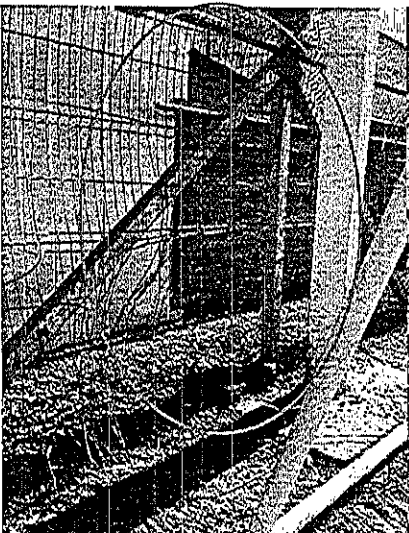
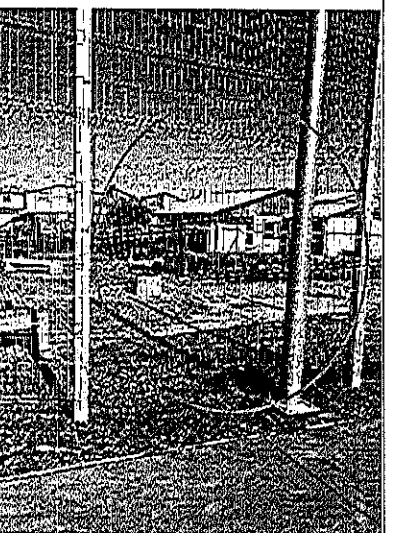
| 5.-Sector | : Salvador Allende. |
| Características del recinto | : Piso hormigón, iluminación y cierre perimetral (cabezales) en mal estado, Cierres laterales sueltos. |

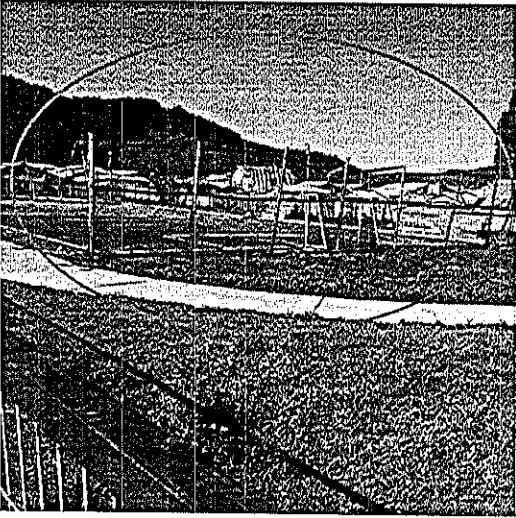
| Foto n°21 | |

| 6.-Sector | : Juan Quiroga (J.J.Perez) |
| Características del recinto | : Pasto sintético, iluminación, área perimetral para precalentamiento, cierre perimetral exterior en buen estado, cabezales "interiores" de madera, precarios y mal estado |

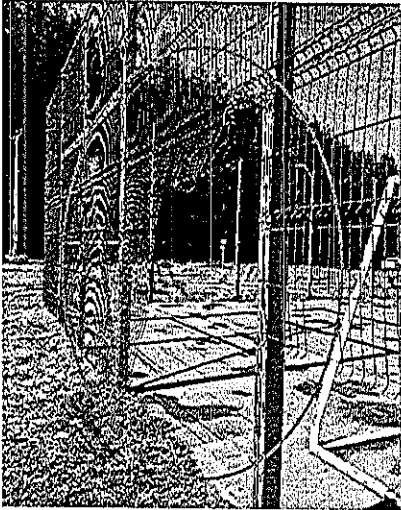
| Foto n°22 | |

| 7.-Sector | : Walter Ramirez |
| Características del recinto | : Piso hormigón, cierre perimetral (cabezales) en mal estado, piezas faltantes en cierre lateral. |

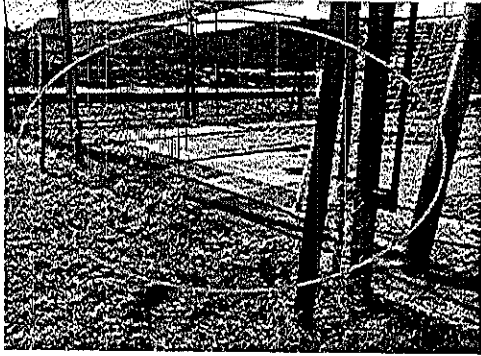
| Foto n°24 | |

| 8.-Sector | : José Miguel Carrera 6 |
| Características del recinto | : Piso hormigón, iluminación, cierre perimetral (cabezales) en mal estado, Marco cierre lateral suelto. |

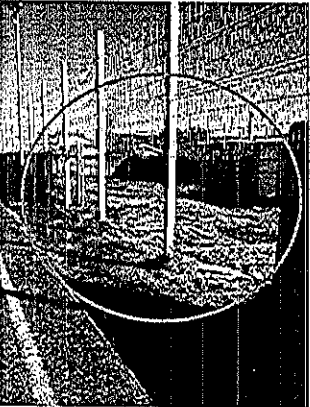
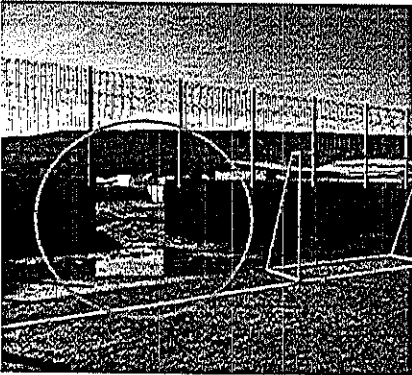
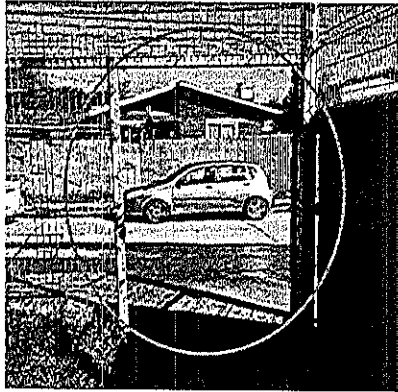
| Fotografías estado actual | : <div style="display: flex; justify-content: space-around; align-items: center;"> </div> <div style="display: flex; justify-content: space-around; margin-top: 5px;"> <span>Foto n°29</span> <span>Foto n°30</span> <span>Foto n°31</span> </div> |

| 10.-Sector | : Eusebio Lillo. |
| Características del recinto | : Pasto sintético, iluminación, cierre perimetral (cabezales) en mal estado, Falta malla entre pilares (laterales y cabezales). |

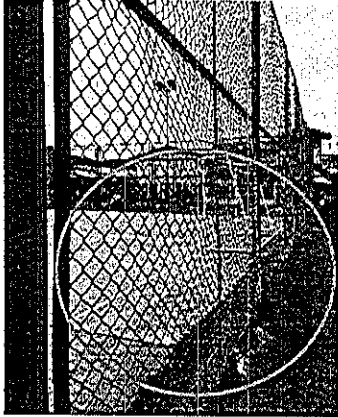
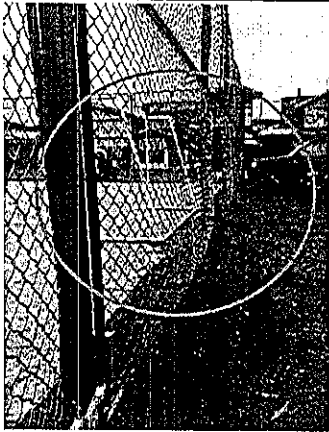
| 11.-Sector | : 21 de Mayo 1 |
| Características del recinto | : piso hormigón, iluminación, cierres cabezales anteriormente reparados y en mal estado, laterales en buen estado. |

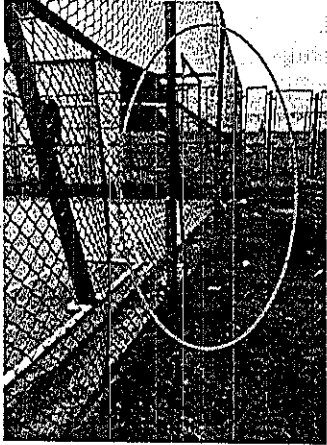
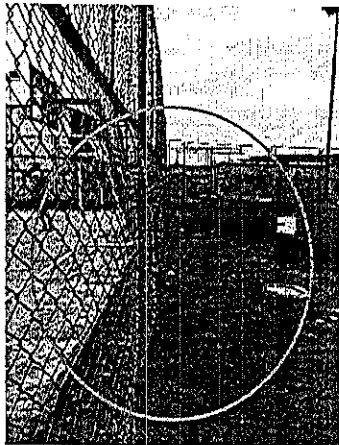
| | | <p>Foto n°34</p> <p>Foto n°35</p> |

| 12.-Sector | : 21 de Mayo 2 |
| Características del recinto | : piso hormigón, iluminación, cierres cabezales anteriormente reparados y en mal estado, laterales en buen estado. |

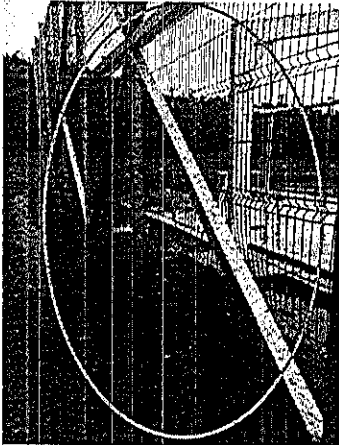
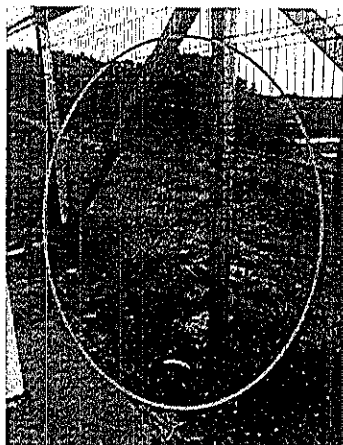
| | | <p>Foto n°38</p> <p>Foto n°39</p> |

| 13.-Sector | : | Los filtros. |
| Características del recinto | : | Piso hormigón, iluminación, cierre perimetral lateral en buen estado, cabezal en mal estado. |

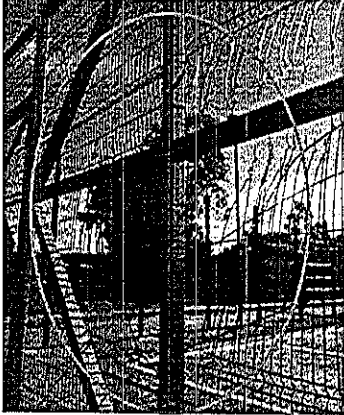
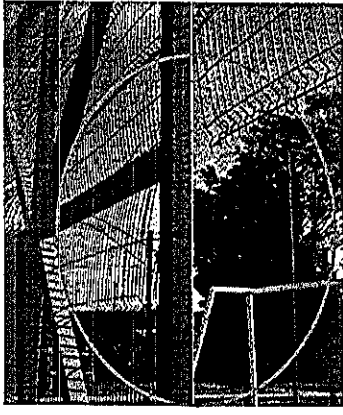
| | | <p>Foto n°36</p> <p>Foto n°37</p> |

| 14.-Sector | : | Santa Rosa. |
| Características del recinto | : | Piso pasto sintético, iluminación, cierre perimetral (cabezales) en mal Estado y con tramos faltantes, cierres laterales en buen estado. |

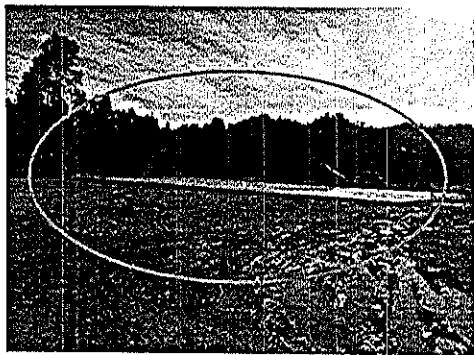
Foto n°40

| 15.-Sector | : | Alejandro Pizarro Soto. |
| Características del recinto | : | Piso de hormigón, sin iluminación, sin arco, sin cierre |
